## **Grundwasserversalzung im Bereich der Kalihalde bei Wathlingen – allgemeinverständliche Zusammenfassung des Gutachtens von Dr. Krupp**

Bearbeitet: Holger Müller

Die nachfolgenden Seiten sind eine Zusammenfassung von Ergebnissen des Gutachtens von Dr. Ralf E. Krupp: „Grundwasserversalzung im Bereich der Kalihalde bei Wathlingen“ Diese Zusammenfassung wurde von Dr. Krupp bestätigt.

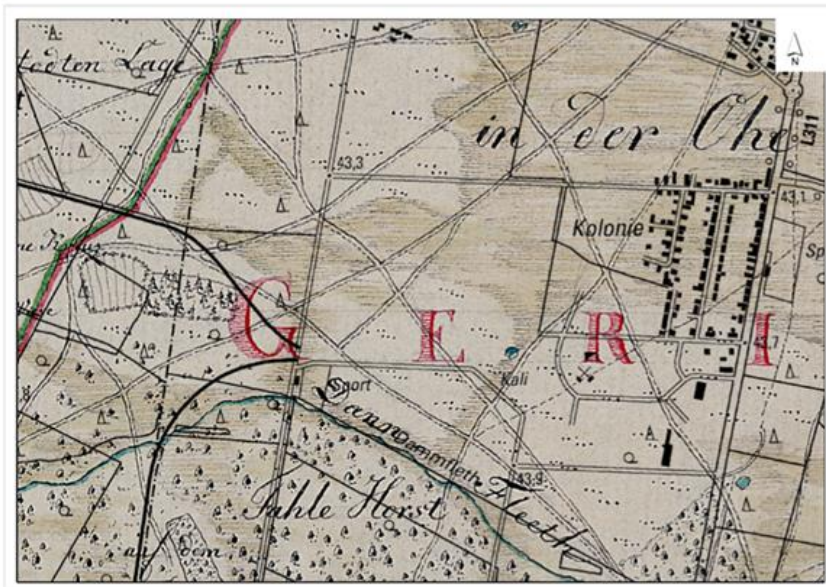
Auszug aus der Kurhannoverschen Landesaufnahme des 18. Jahrhunderts (1781) und der DTK 25

Der Auszug aus Kurhannoverscher Landesaufnahme und darüber gelegter aktueller Karte ist vom Bearbeiter ergänzt und nicht Teil des Gutachtens. Mittig ist das heutige Haldengelände zu sehen.

Die Abbildungen zeigen, wie die Halde von vermutlich höher gelegener Heidefläche im Süden nach Norden hin in eine Fläche hineingewachsen ist, die früher sumpfig gewesen ist.

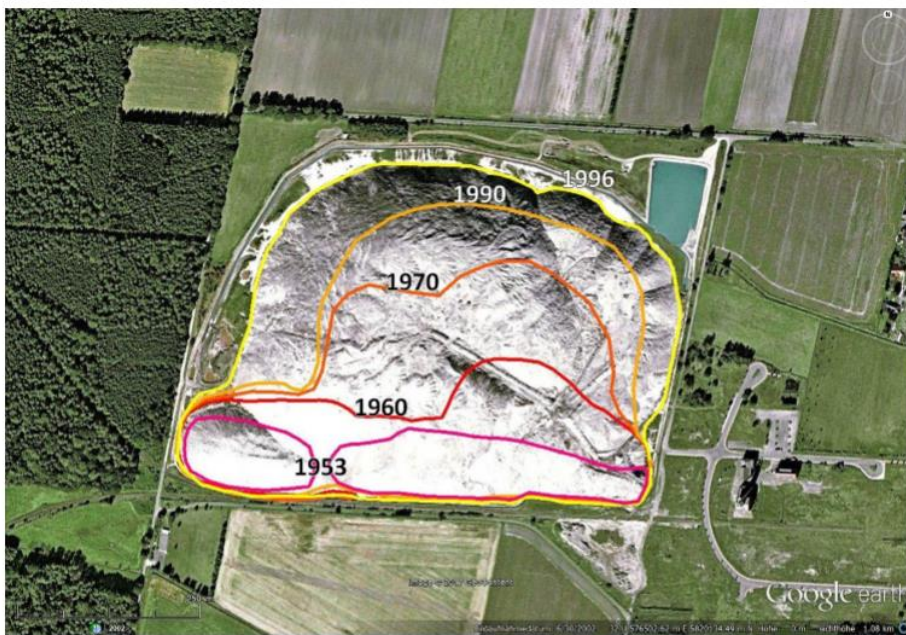
**Abbildung 7** – Luftbild der Kalihalde Wathlingen vom 30.06.2002, mit Umrissen der Haldenbasis aus historischen Karten.

Eine einzelne Kernbohrung 1990 (Lüttig-Gutachten) ist nicht repräsentativ für das gesamte Haldengelände. Sie zeigt aber die fehlende technische Basisabdichtung und die unter der Halde befindlichen gut wasserdurchlässigen Feinsande.

Aufgrund der Erfahrungen an anderen Kalihalden-Standorten kann von einer Auflastbedingten Einsenkung der Haldenbasis von 1,5 – 2 m ausgegangen werden. Es ist daher davon auszugehen, dass die Haldenbasis teilweise und zeitweise bis in den oberflächennah anstehenden Grundwasserkörper (siehe oben) hinein reicht. Somit ist auch eine Ablaugung der Rückstandshalde von ihrer Basis her anzunehmen.

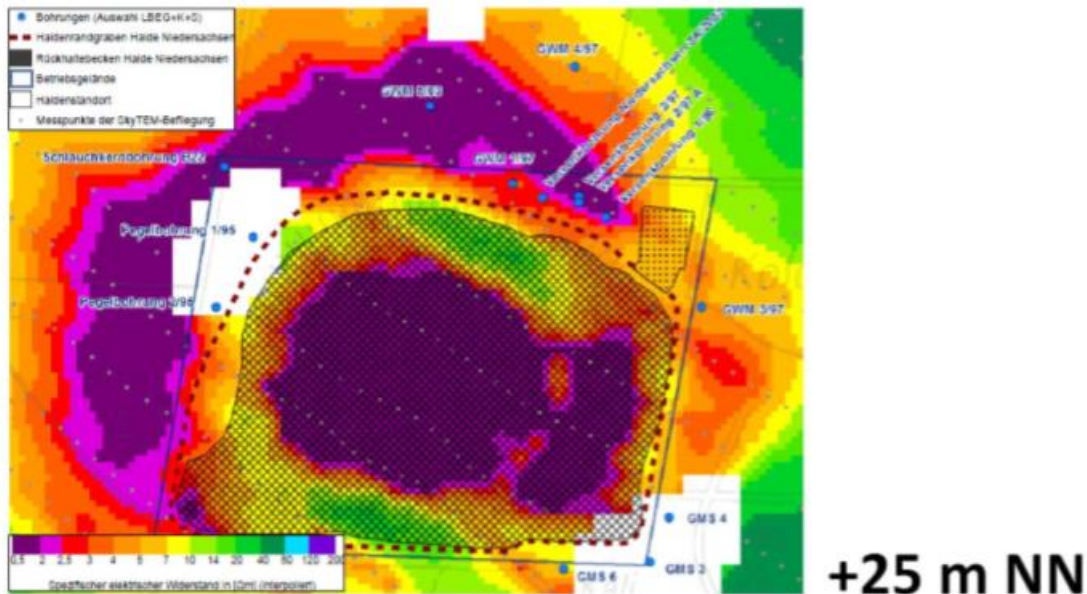
Elektrische Widerstände in einer Tiefe von ca. 18 m unter der Geländeoberkante

Die Auswertung der elektromagnetischen Hubschraubermessung (SkyTEM) zeigt eine mehrere Kilometer weit reichende, glockenförmige Zone geringer elektrischer Widerstände, welche mit zunehmender Entfernung weiter abtaucht und als hoch versalzene Sickerwasserfahne der Kalihalde zu interpretieren ist.

Aufgrund der Dichteströmung (in Abgrenzung zum Grundwasserabstrom) ist eine Ausbreitung der Haldensickerwässer nach **allen** Himmelsrichtungen (statt nur nach Nordwesten) plausibel und zu erwarten.

Die ringförmige Zone an der Haldenperipherie, die hohe elektrische Widerstände zeigt (gelb, grün / wenig Salz), ist dadurch erklärbar, dass aufgrund der Dichte-

strömung unter der Halde (schweres Salzwasser sinkt nach unten) oberflächennahes Süßwasser mitgeschleppt oder mitgerissen wird.  
 Im weiteren Verlauf wird das versalzte Grundwasser mit dem regionalen Grundwasserstrom fortgetragen.

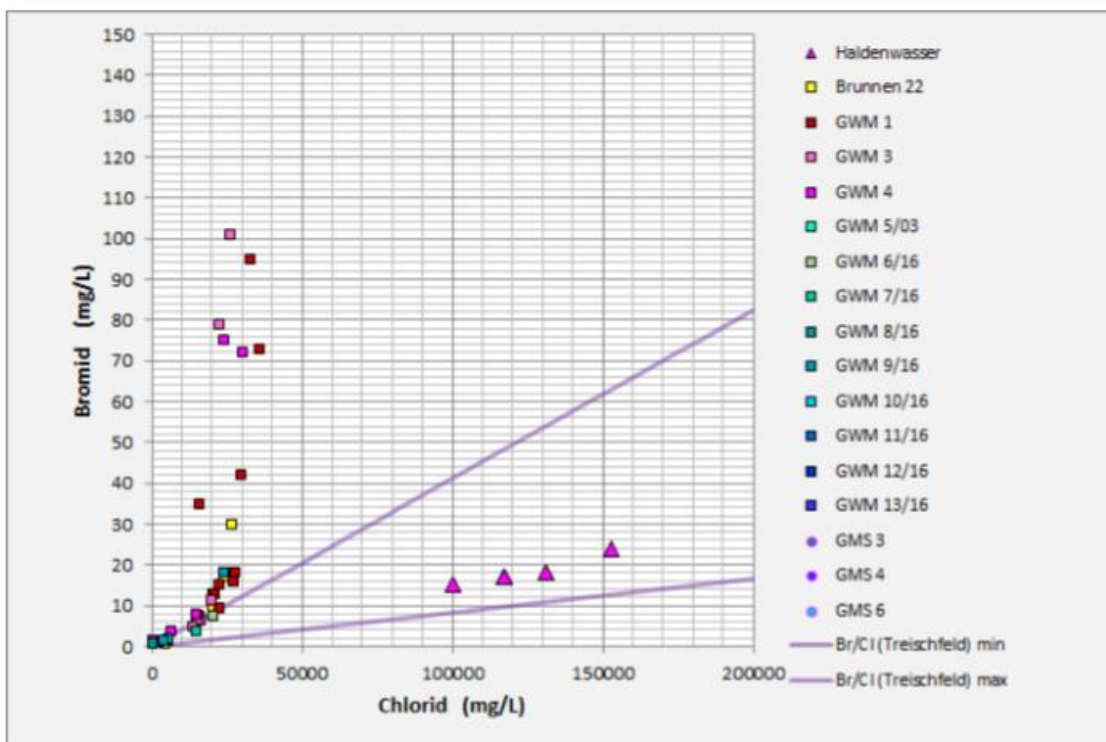
**Abbildung 12 – Br/Cl-Diagramm.** Wasseranalysen aus dem Bereich der Kalihalde Wathlingen.

Die aussagekräftigsten Indikatoren sind die Bromidgehalte bzw. das Bromid/Chlorid (Br/Cl) Verhältnis.

Bei geogen durch Steinsalz-Auflösung versalzten Wässern liegt das Br/Cl Verhältnis bei ca.  $3 \times 10^{-4}$  (mg/l) . Bei Kalihaldenwässern ist der Bromanteil viel höher, weil in den Kaliflözen im Vergleich zu Steinsalz viel mehr Brom eingelagert worden ist. Eben diese Kaliflöze innerhalb des Salzstocks werden selektiv abgebaut und die Produktionsrückstände dann abgelagert.

Die Abbildung 12 zeigt die minimalen und maximalen Br/Cl-Verhältnisse (lila Linien) geogener Versalzung. Die Grundwasserproben aus geeigneten tieferen Messstellen, welche Haldensickerwässer aufschließen (erfassen), zeigen Bromid/Chlorid (Br/Cl) Verhältnisse weit über dem Maximum geogener Salzwässer.

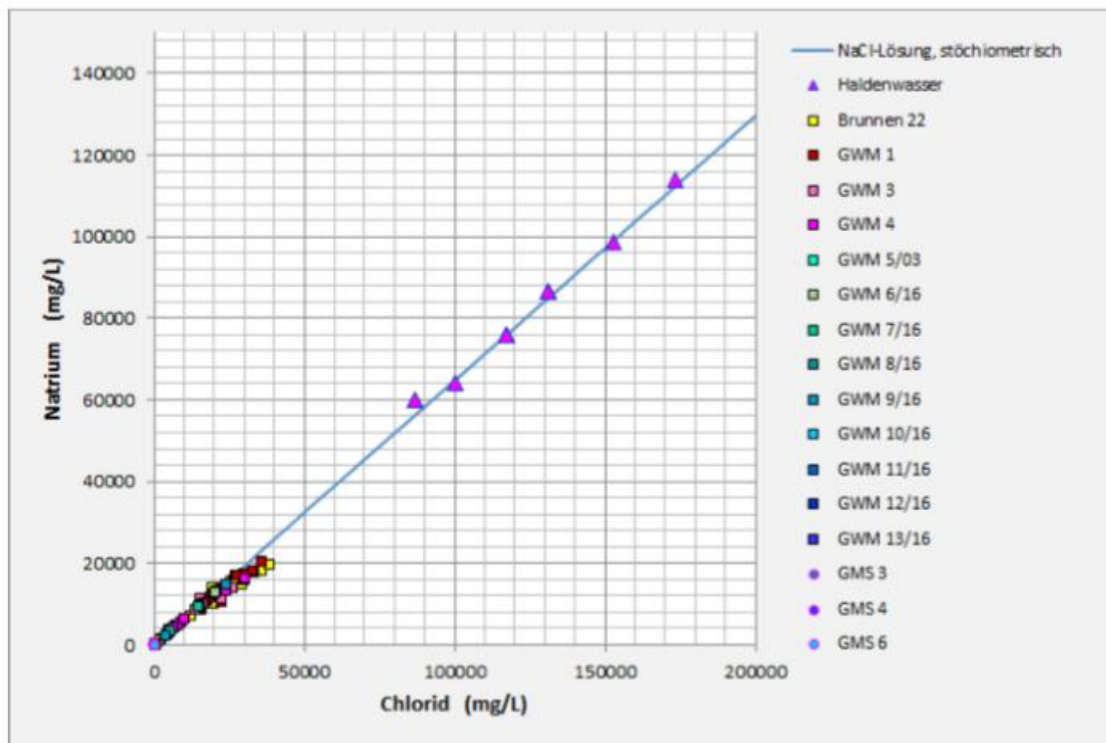
Abbildung 13 – Na/Cl-Diagramm. Wasseranalysen aus dem Bereich der Kalihalde Wathlingen.

Die Abbildung 13 zeigt das Natrium/Chlorid (Na/Cl) Verhältnis. Hier weichen die Proben tieferer Messstellen gegenüber den Haldenwasserproben im Südwesten der Halde in Richtung Cl ab, weil von dem geförderten Rohsalz nicht alles Kaliumchlorid (KCl) abgetrennt werden konnte (Rest ca. 1- 3 %). Der Cl Anteil des zusätzlichen KCl ergibt dann die Abweichungen vom theoretischen Wert für reines NaCl.

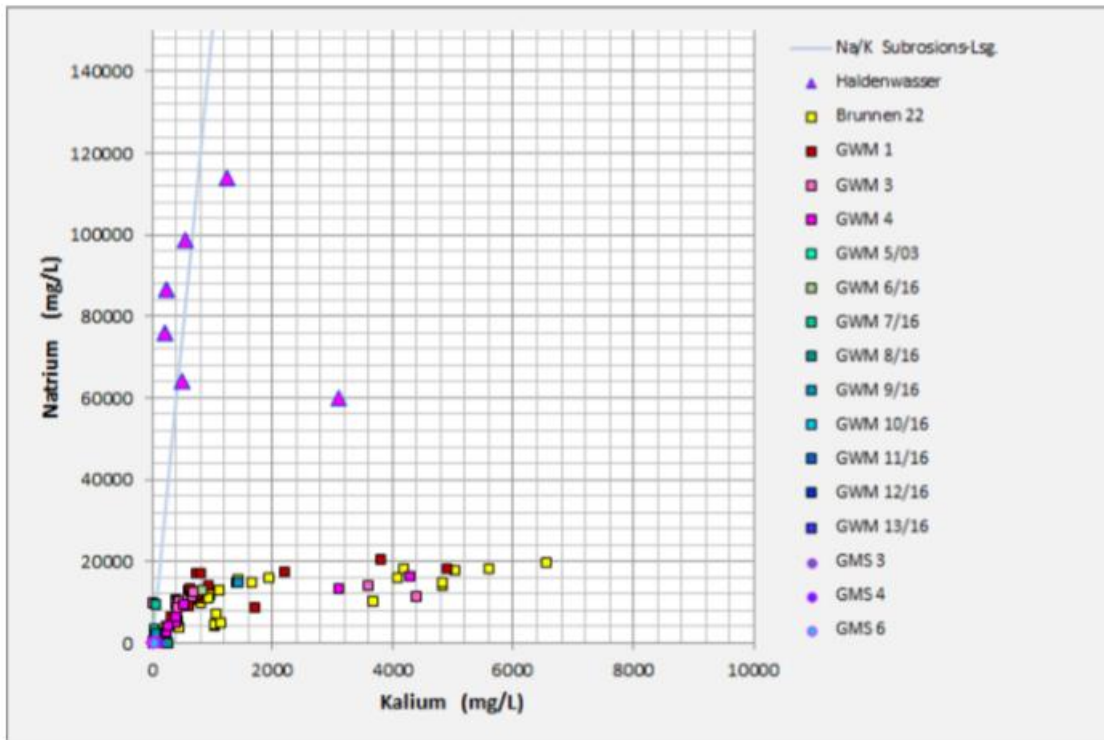
Abbildung 14 – Na/K-Diagramm. Wasseranalysen aus dem Bereich der Kalihalde Wathlingen.

Auch bei der Abbildung 14 mit dem Natrium/Kalium (Na/K) Verhältnis zeigt sich ein erheblicher Unterschied zu den (untypischen) Haldenwasserproben im Südwesten der Halde bzw. zu dem empirischen Verhältnis geogen versalzter Wässer. Auch hier liegt der Grund darin, dass von dem geförderten Rohsalz nicht alles Kaliumchlorid (KCl) abgetrennt werden konnte.

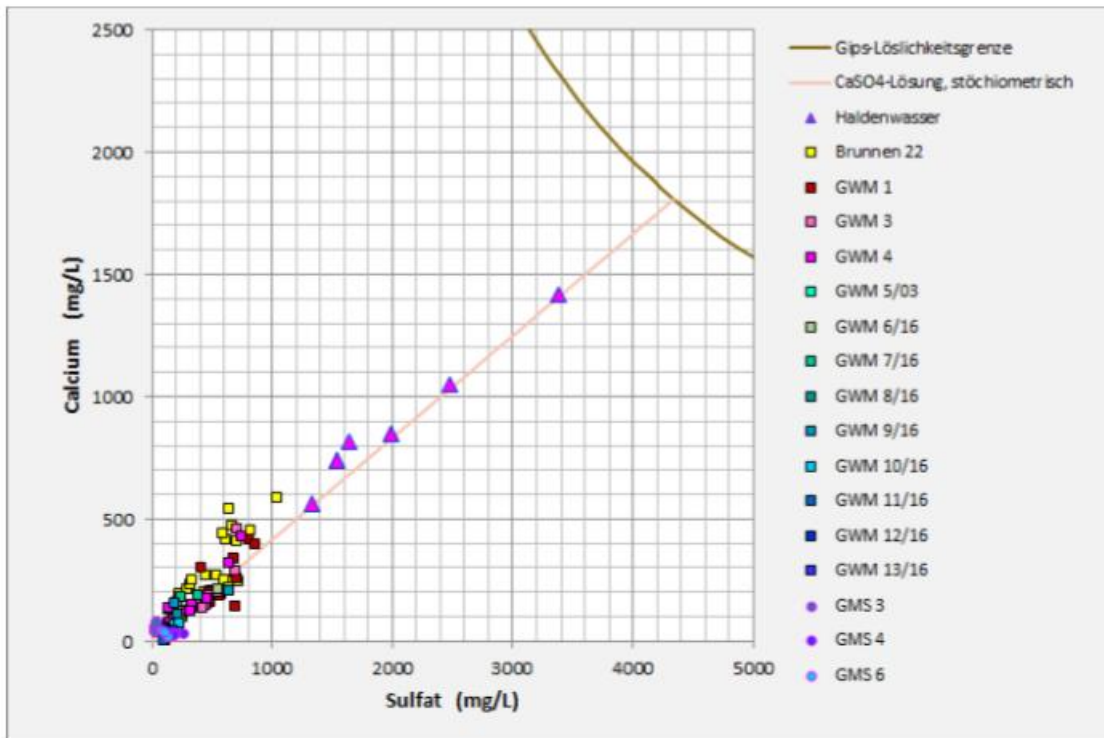
**Abbildung 15** –  $\text{Ca}/\text{SO}_4$ -Diagramm. Wasseranalysen aus dem Bereich der Kalihalde Wathlingen.

Die Abbildung 15 zeigt das Calcium/Sulfat ( $\text{Ca}/\text{SO}_4$ ) (Gips, Anhydrit) Verhältnis. Hier zeigt sich, dass die Verhältnisse der so bezeichneten „Haldenwasserproben“ im Südwesten der Halde deutlich näher an der Gips-Sättigung liegen, als die Proben aus tieferen Messstellen. Dies ist zu erklären durch die Herkunft der „Haldenwasserproben“ aus einem Bereich mit hohen Gips- und Anhydritgehalten bzw. dem Salzstockhut (Teufhalde).
